Brandschäden an Stahlbetonbauteilen
am Beispiel der St.- Vicelin-Kirche in Lübeck

Diplomarbeit im Studiengang Bauingenieurwesen

Dokumentation des Brandschadens
St. Vicelin – Stahlbetonbinder

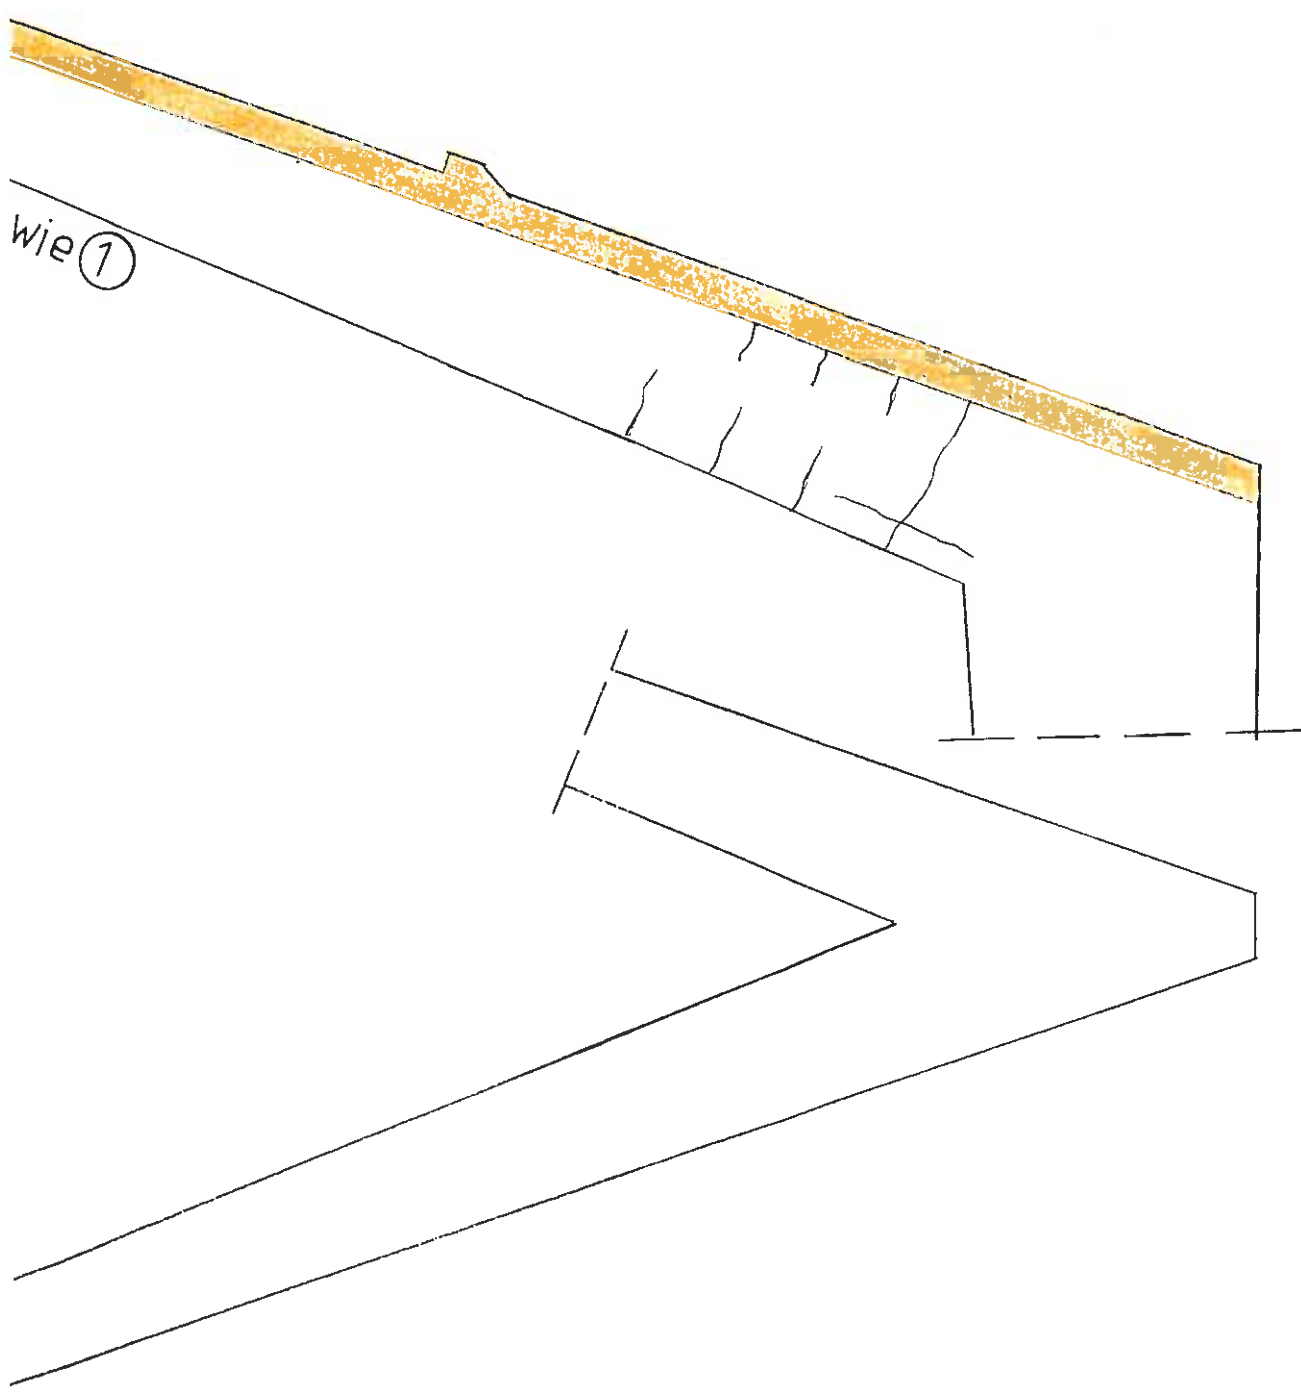
Träger Nr.2 links hinten

- **Längsrisse parallel zur Unterkante der Binder** über der Längsbewehrung (vgl. hierzu die Blätter Nr. 2 und Nr.3 der Anlage 6, u.a.) :
Ursächlich dafür ist die unterschiedliche Ausdehnung zwischen Beton und Bewehrungsstahl bei starker Erwärmung.

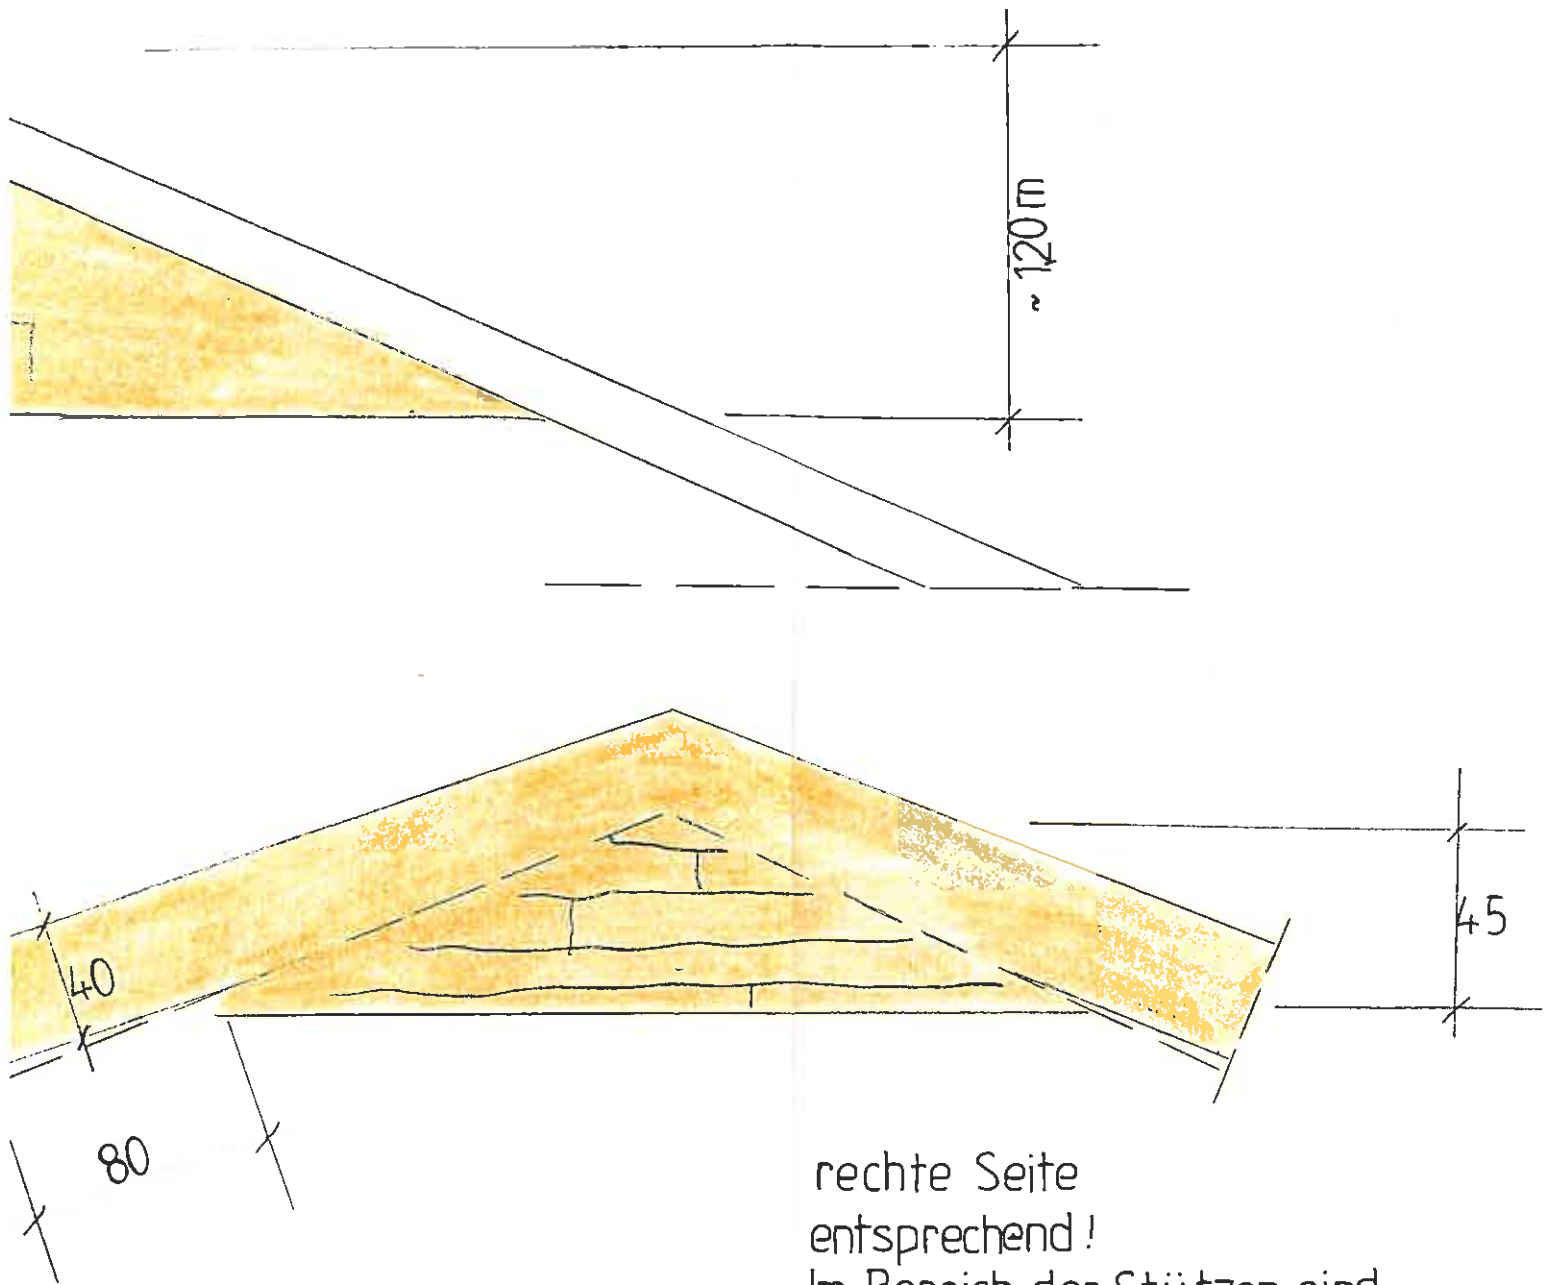
- ANLAGE 7 -

- **Risse im Mauerwerk im Firstbereich des Giebels** an der Altarseite, außenseitig (vgl. hierzu Bild Nr. 8 der Anlage 9, sowie Anlage 7):

Ursache für diese Risse ist die Verschiebung der Giebelspitze durch die Ausdehnung der beiden Stahlprofile (C100), die als Zugglieder am First zwischen dem Endrahmen und dem ersten Innenrahmen eingebaut waren (vgl. hierzu Anlage 4). Durch Erwärmung und behinderte Ausdehnung, die zur Druckbeanspruchung führte, erfuhren diese Stahlprofile eine beträchtliche Verformung (vgl. hierzu das Bild Nr. 9 der Anlage 9).

rechte Seite
entsprechend!
Im Bereich der Stützen sind
durchgehende Risse im MW.

- Abbruch des durch Brandeinwirkung zerstörten und gelockerten Mauerwerks im Bereich des abgebrannten Holzschuppens an der Außenseite der Kirchenlängswand, sowie Abbruch des beschädigten Hinter- und Vormauerwerks im Bereich der Giebelspitze an der Altarseite der Kirche
- Ersatz des Verblendmauerwerks in den vorgenannten Bereichen durch eine dem bisherigen Aussehen entsprechende Ausführung
- Ersatz des Hintermauerwerks im Bereich der Giebelspitze durch eine neue Ausführung
- Putzauftrag in dem vorgenannten Bereich des Giebels

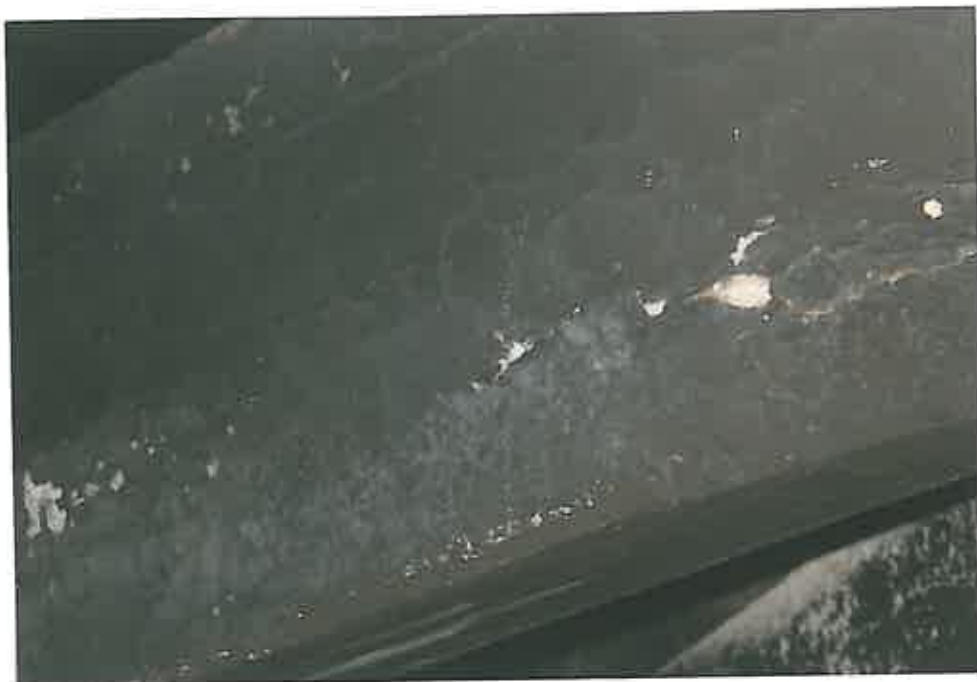
Bild 1

- **netzartig verlaufende Risse** an der Oberfläche der Binder (vgl. hierzu die Bilder Nr. 1 und Nr. 2 der Anlage 9) :
Diese Risse sind verursacht durch die Hitzeeinwirkung, die zu einer Zermürbung der Betonoberfläche führt.
