Brandschäden an Stahlbetonbauteilen
am Beispiel der St.- Vicelin-Kirche in Lübeck

Diplomarbeit im Studiengang Bauingenieurwesen

Dokumentation des Brandschadens
St. Vicelin – Stahlbetonbinder

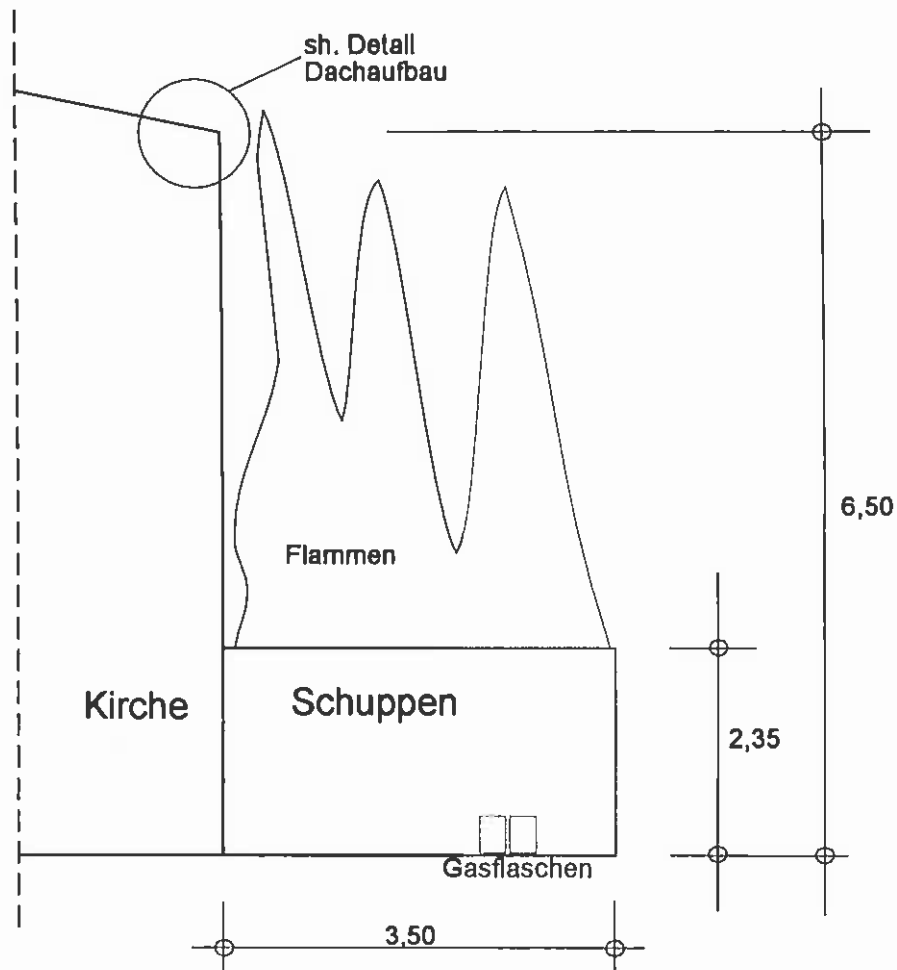
Skizze zur Brandentstehung

In dem Schuppen brannte hauptsächlich die Schuppenkonstruktion, die aus Holz bestand. Beim Abbrennen von Holz entstehen Flammentemperaturen von 1200 °C bis 1300 °C. Schon nach nur kurzer Branddauer bei Eintreffen der Feuerwehr am Brandort hatte sich die Berstfolie durch die starke Hitzeentwicklung von einer der Gasflaschen gelöst, woraufhin das Propangas aus der beschädigten Flasche

ausströmte und sich entzündete. Die so erzeugte „Flammenfront“ reichte „bis zur Traufkante des Gebäudes“, die sich in etwa 6,50 m Höhe befindet, wie der Feuerwehrbericht aussagt.

Durch die hochschlagenden Stichflammen fing die Dachkonstruktion der Kirche Feuer. Bei den Löscharbeiten erschwerten v.a. zwei Probleme die Löscharbeiten, was zu einem sehr lang anhaltenden und weit ausgedehnten Brand führte. Dabei spielte in starkem Maße die Art der Dachkonstruktion und der vorhandenen Dachdeckung eine Rolle:

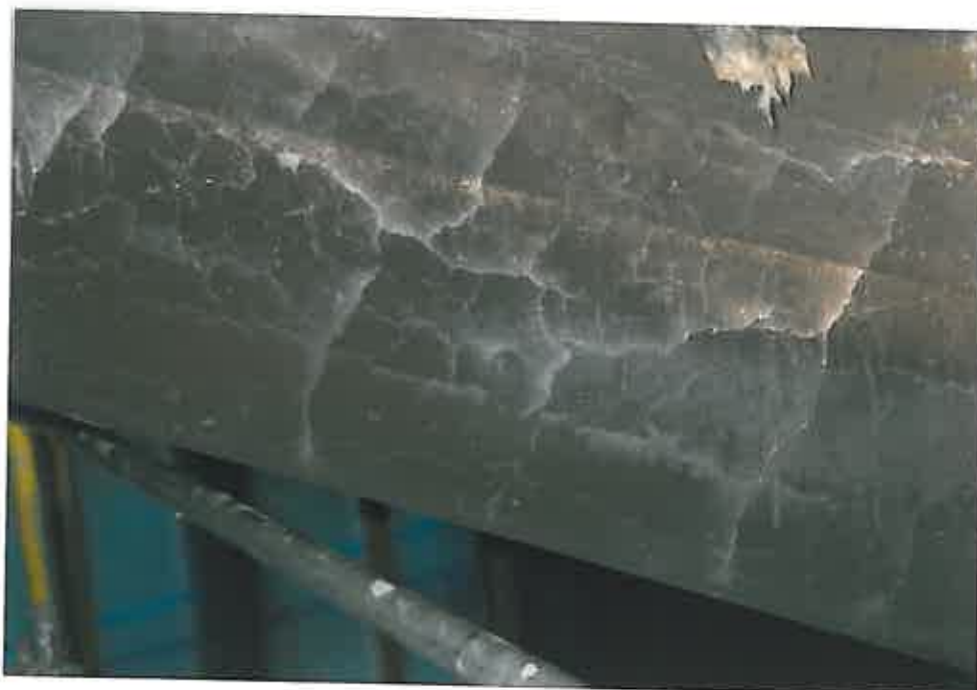
Bild 1

- **netzartig verlaufende Risse** an der Oberfläche der Binder (vgl. hierzu die Bilder Nr. 1 und Nr. 2 der Anlage 9) :
Diese Risse sind verursacht durch die Hitzeeinwirkung, die zu einer Zermürbung der Betonoberfläche führt.

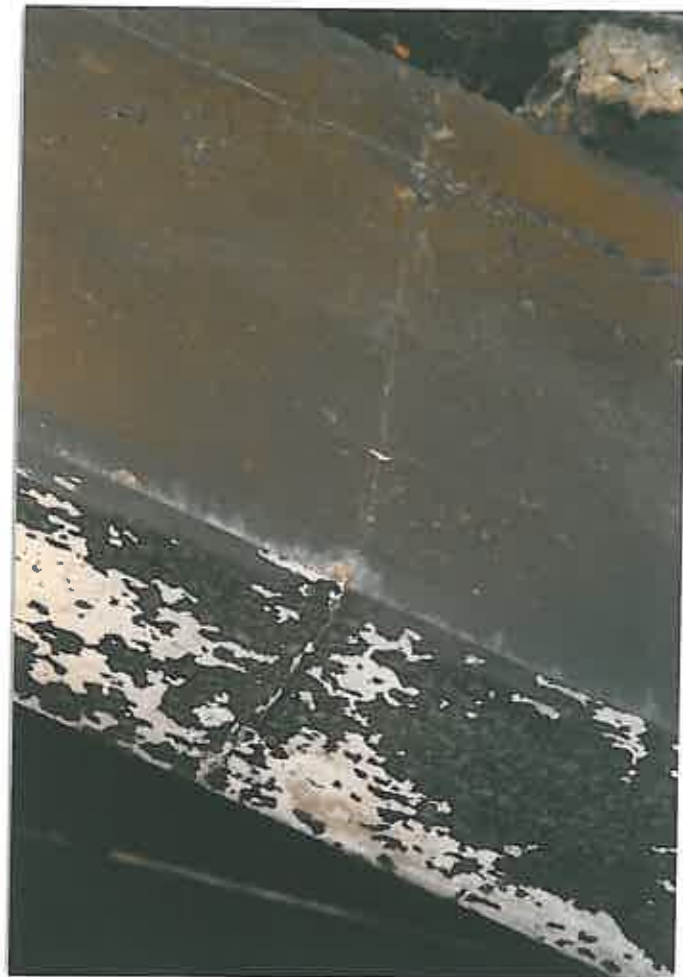
Bild 3

- **Vertikalrisse** (vgl. hierzu Bild Nr. 3 der Anlage 9 sowie die Blätter Nr. 1, 2 u.a. der Anlage 6) :
Durch Anlage eines Schlitzes wurde festgestellt, daß diese Risse nur an der Oberfläche verlaufen. Es handelt sich um Schwindrisse, die in der glatten Oberfläche schon kurz nach dem Ausschalen entstanden sind.

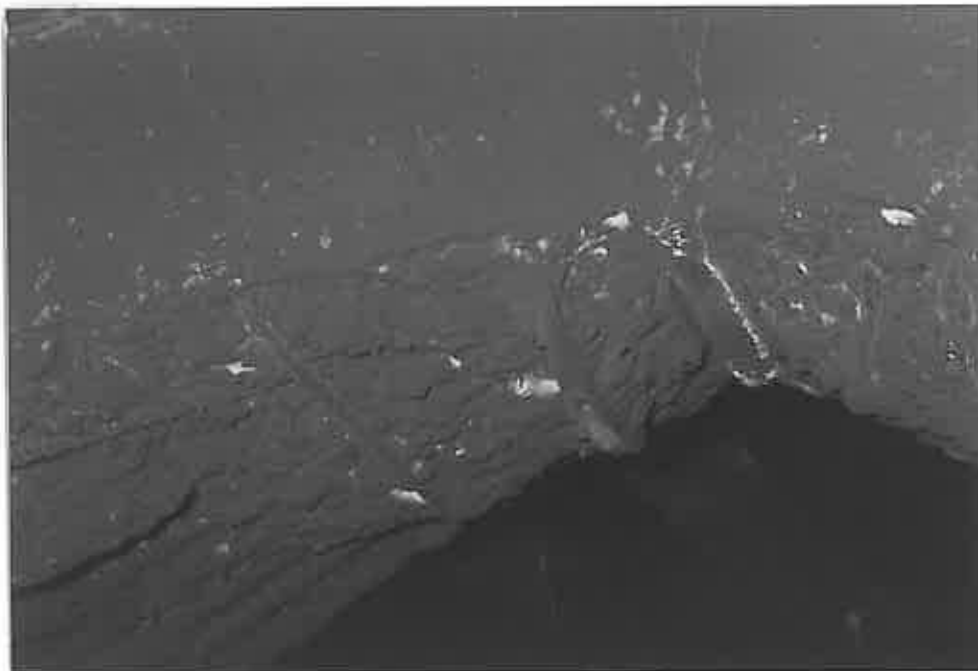
Bild 5

- **Abplatzungen an der Binderunterseite im Firstbereich** (vgl. hierzu die Blätter Nr. 3 und 4 der Anlage 6, sowie die Bilder Nr. 5, 6 und 7 der Anlage 9 u.a.) :
Diese Abplatzungen traten v.a. im Firstbereich über der Empore ein, da in diesem Bereich die Hitze aufgrund der Zugwirkung durch die geplatze Verglasung am Giebel der Eingangsseite und die höhere Menge an Brandmaterial, bestehend aus der Orgel, höher war als in anderen Bereichen der Kirche. In erster Li-

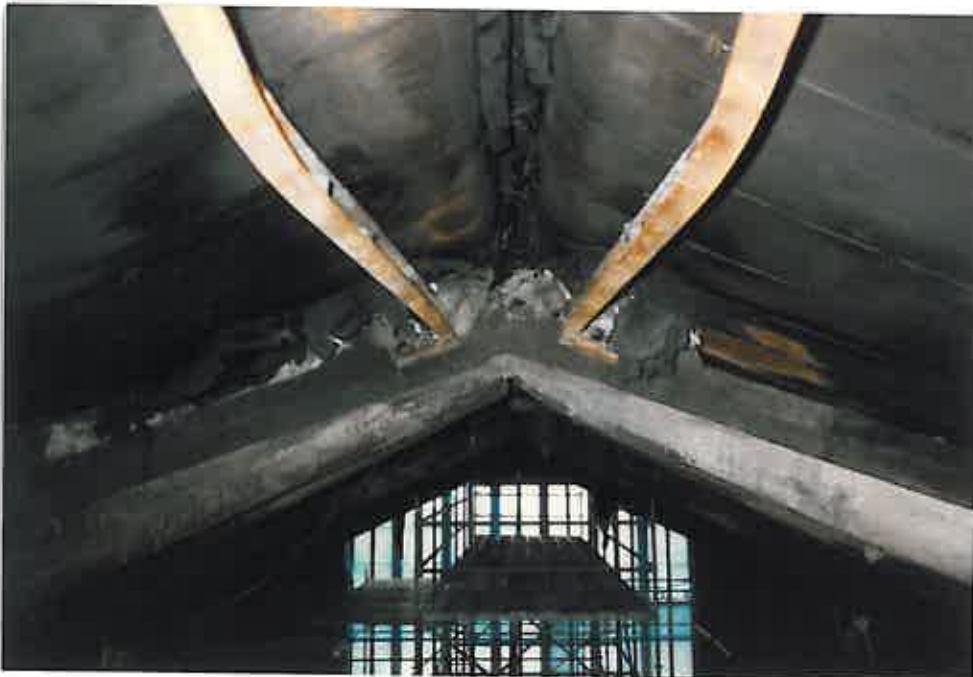
Bild 8

- **Risse im Mauerwerk im Firstbereich des Giebels** an der Altarseite, außenseitig (vgl. hierzu Bild Nr. 8 der Anlage 9, sowie Anlage 7):

Ursache für diese Risse ist die Verschiebung der Giebelspitze durch die Ausdehnung der beiden Stahlprofile (C100), die als Zugglieder am First zwischen dem Endrahmen und dem ersten Innenrahmen eingebaut waren (vgl. hierzu Anlage 4). Durch Erwärmung und behinderte Ausdehnung, die zur Druckbeanspruchung führte, erfuhren diese Stahlprofile eine beträchtliche Verformung (vgl. hierzu das Bild Nr. 9 der Anlage 9).

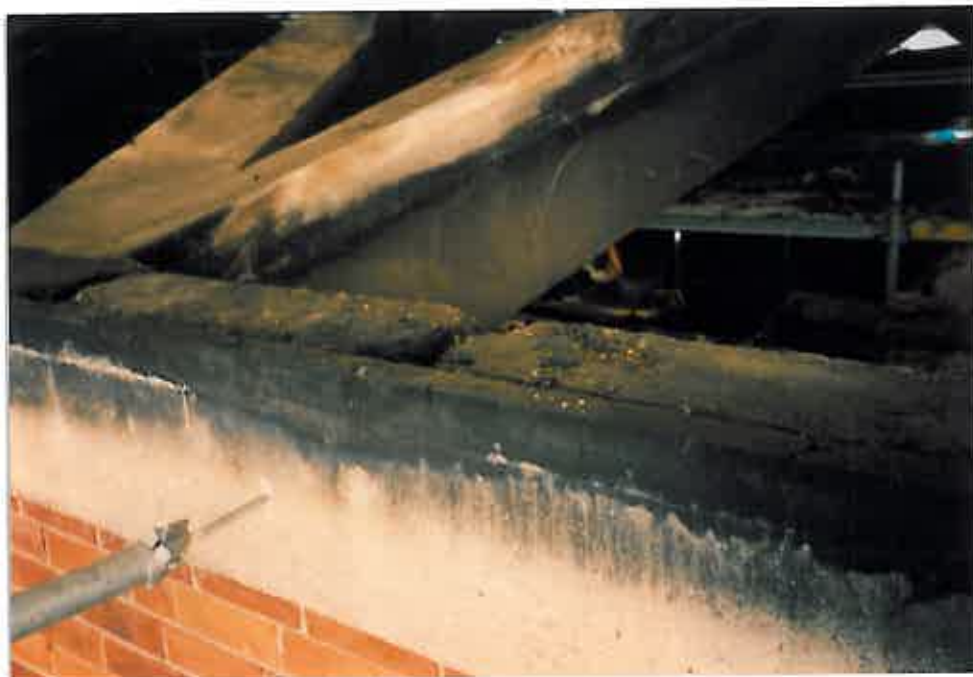
Bild 10

- **Putzrisse im Firstbereich an der Giebelseite** (Altarseite) innenseitig (vgl. hierzu das Bild Nr. 10 der Anlage 9)

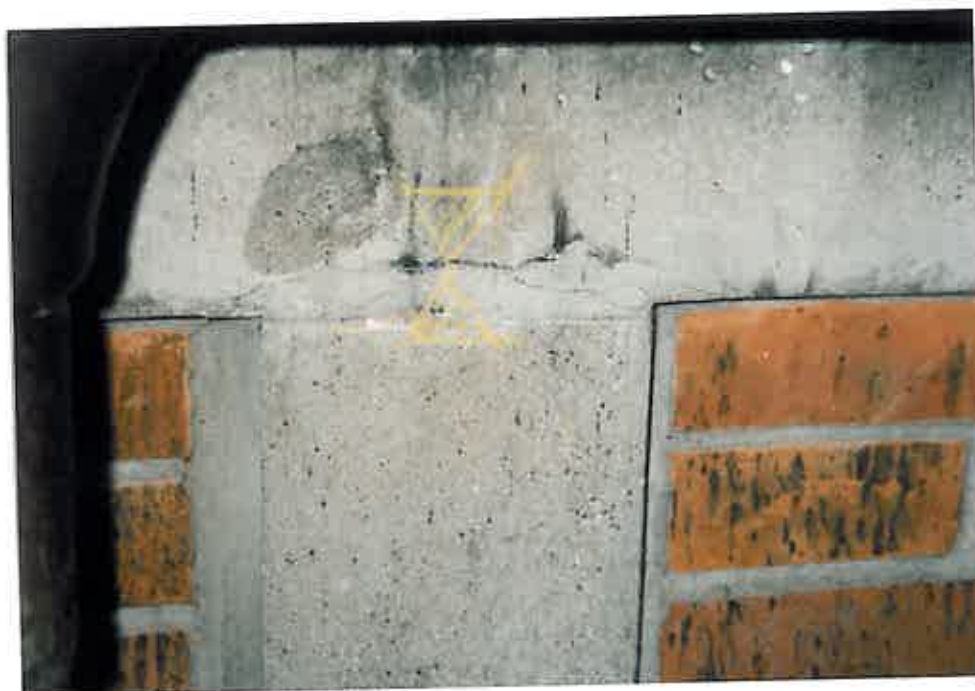
Bild 11

Bilder 11 u. 16 der Anlage 9) zurückzuführen (Hierbei entstehen Flammentemperaturen von 1200 °C - 1300 °C.).

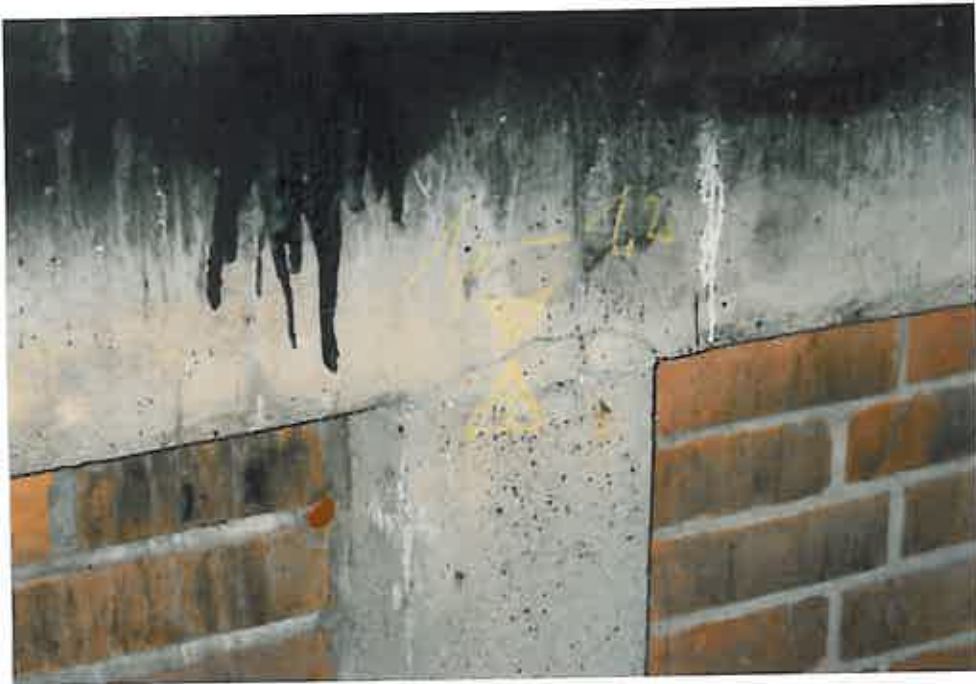
Bild 12

- **Horizontalrisse im Bereich der Verbindungsstelle von Stb.- Verblendung und Stützen** (vgl. hierzu Anlage 11 und die Bilder 12 - 13 der Anlage 9) und **Vertikalrisse in der Stb.- Verblendung** (vgl. hierzu die Bilder 14 - 15 der Anlage 9)

Diese maximal bis zu 8,0 mm breiten Risse sind durch die starken und aufgrund der einseitigen Brandbeanspruchung ungleichmäßigen Temperaturexpansionen, denen der Randbalken durch die starke Erhitzung beim Abbrennen der Fußpfette und der Sparren ausgesetzt war. Diese Hitze übertrug sich auf die unmittelbar angrenzende Stb.- Verblendung (vgl hierzu das Bild Nr. 11 der Anlage 9). Durch die starke temperaturbedingte Ausdehnung der Verblendung kam es zu den in Anlage 11 dargestellten Schäden. Die Schäden treten vermehrt an der Kirchenseite auf.

- Reprofilierung der Binderoberseiten mit einem PCC-Mörtel
- Injektion der Risse in den Randbalken mit EP-Harz

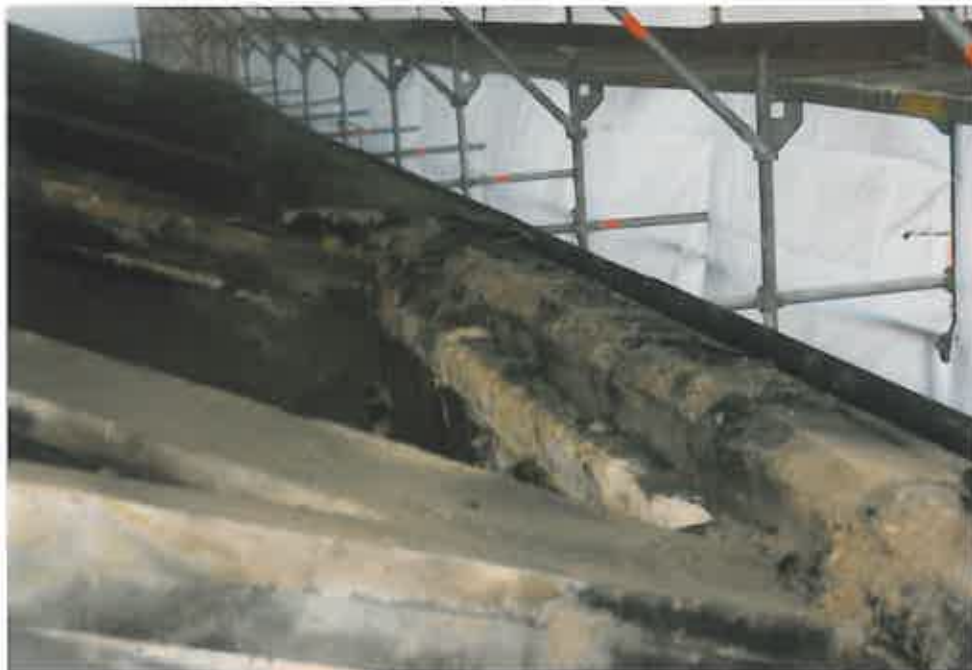
Bild 16

- **Abplatzungen der Randbalkenoberflächen** (vgl. hierzu die Bilder 16 - 18 der Anlage 9)

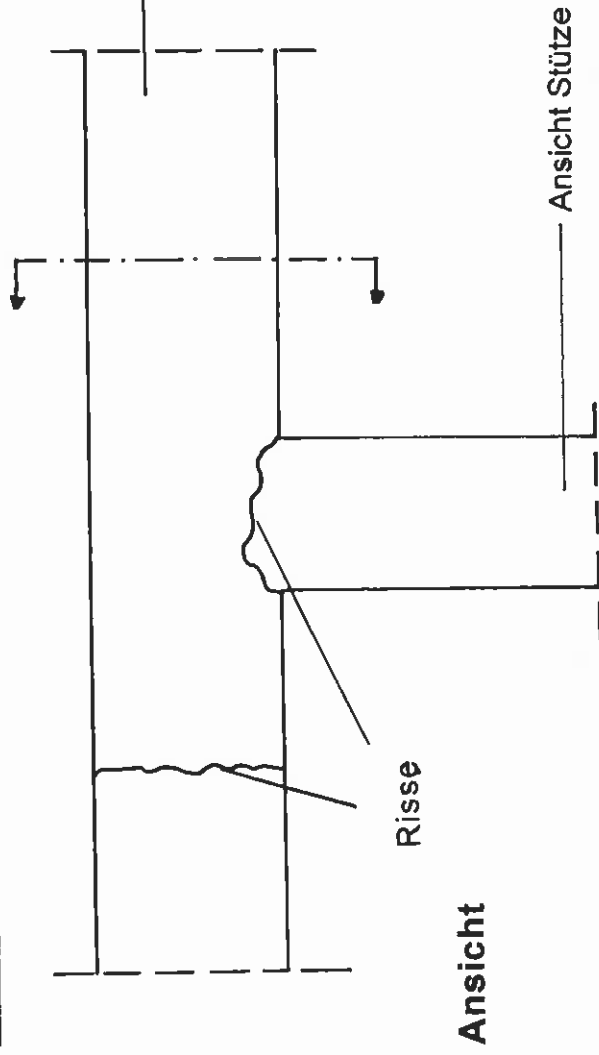
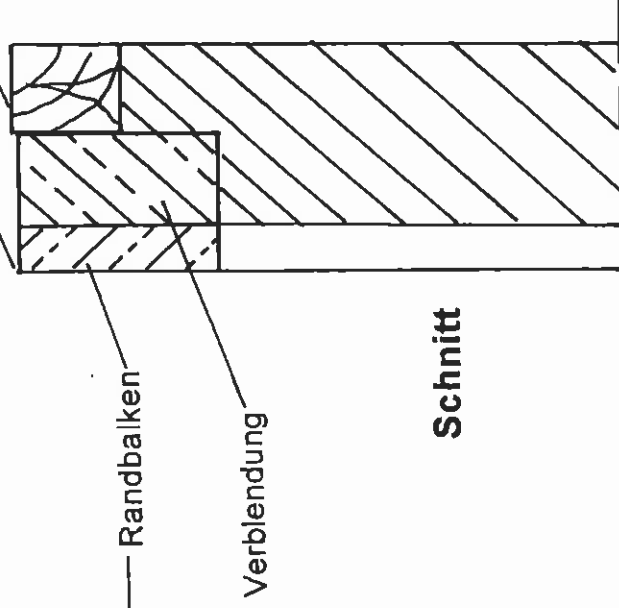
Anlage 11

Darstellung der Schäden
an der Verbindungsstelle
Stütze - Randbalken

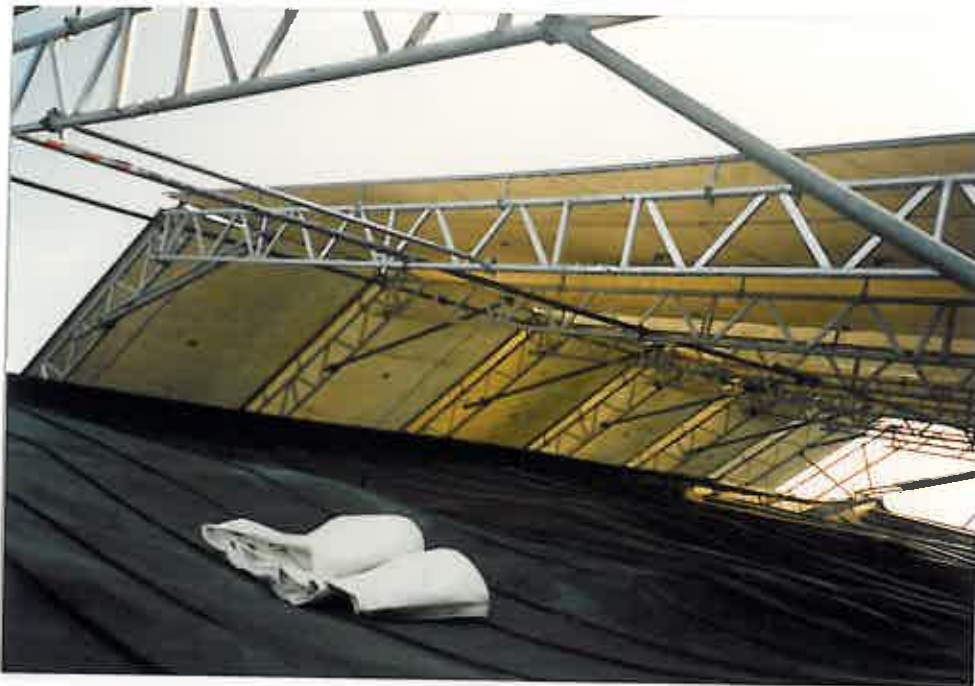
Bild 1

Seit Beginn des Monats November 1997 wurde in der St.- Vicelin Kirche begonnen, Abriß- und Sicherungsmaßnahmen zu treffen. Es erfolgte eine vollständige Einrüstung außen mit Errichtung eines Schutzdaches aus Stahlrohrgitterträgern und einer sturm- und regensicheren Abplanung an allen Seiten (vgl. hierzu die Bilder 1 - 4 der Anlage 14).

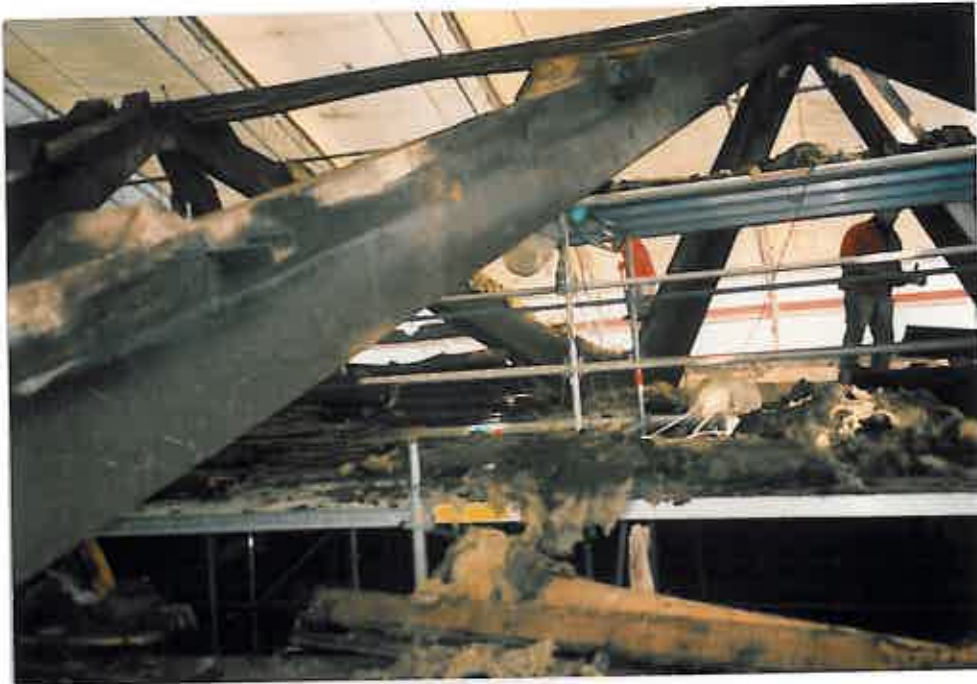
Bild 5

Die Reste der alten Dachkonstruktion, bestehend aus der Kupferblecheindeckung und verbrannten Holz- und Dämmungsresten wurden abgerissen bzw. weggeräumt (vgl. hierzu die Bilder 5 - 8 der Anlage 14).
